Holzkonstruktion

Auftraggeber	Ev.-Luth. Kirchenvorstand Leipzig Lindenau	Bearb.	Bonitz
Bauvorhaben	Nathanaelkirche Lindenau Rietschelstrasse, 04177 Leipzig	Gezeichnet	Vogel
	Notsicherung Schiff- und Chordach	Maßstab	12.07.2010
Planinhalt	Dokumentation der Untersuchungsergebnisse Dachdraufsicht, Schnitt A-A	Datum	1 : 175;1:20
		Zeichn.-Nr.	1

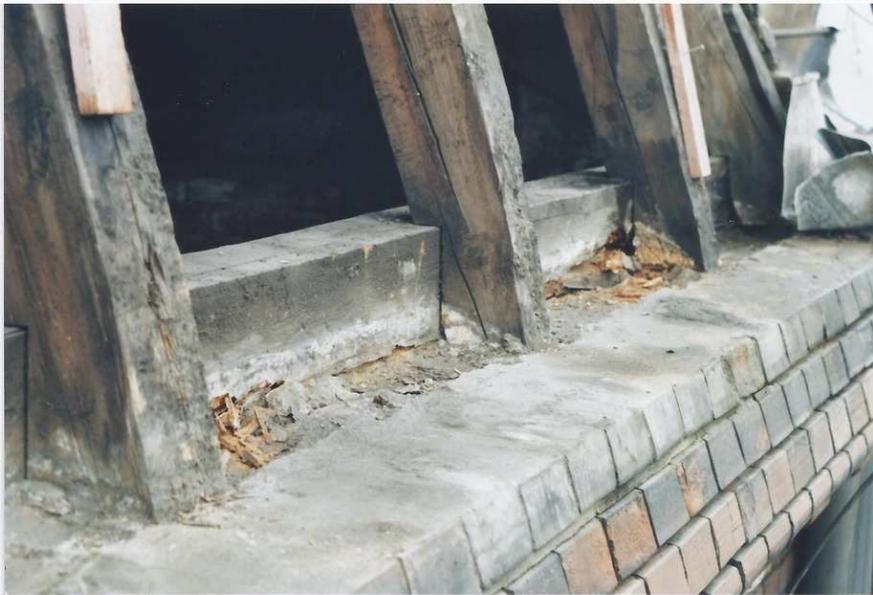
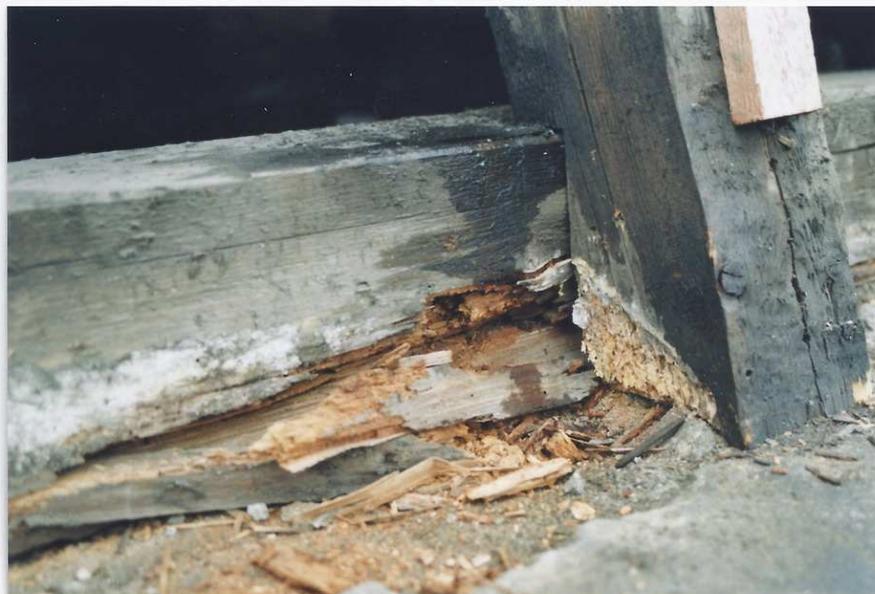
Nach Freilegung der Dachfußbereiche sind eingemauerte Hölzer wie Schwellen, Balken- und Sparrenköpfe zu ca. 50% durch den Echten Hausschwamm, Nassfäulepilze und durch tierischen Schädlinge befallen.

Die Fußschwelle ist durch o.g. Holzschädlinge und unterseitig durch Brautfäule weitgehend zerstört. Aus konstruktiven Gründen müssen aber auch gesunde Teile des Schwellholzes ausgebaut werden, sodass man von einem **kompletten Ersatz der Schwellen** ausgehen muss.

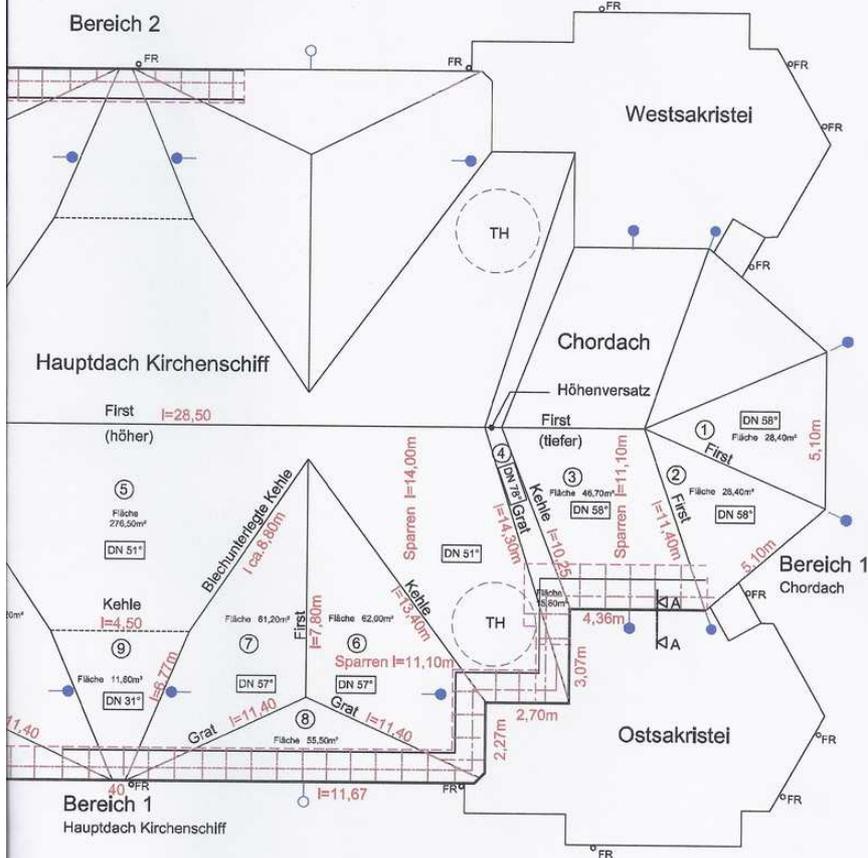
- geöffneter Bereich
- Sparren bzw. Binderachse
- Binder m. Zugband
- Binder
